APLICAÇÃO DE ÁGUAS RESIDUÁRIAS NA CONSERVAÇÃO DE
ESTRADAS NÃO PAVIMENTADAS

Dissertação apresentada ao Programa de Pós-Graduação em Engenharia Aplicada e sustentabilidade no Instituto Federal de Educação, Ciência e Tecnologia Goiano – Campus Rio Verde, como parte dos requisitos para obtenção do grau de Mestre em Engenharia Aplicada e sustentabilidade .

Junho - 2020

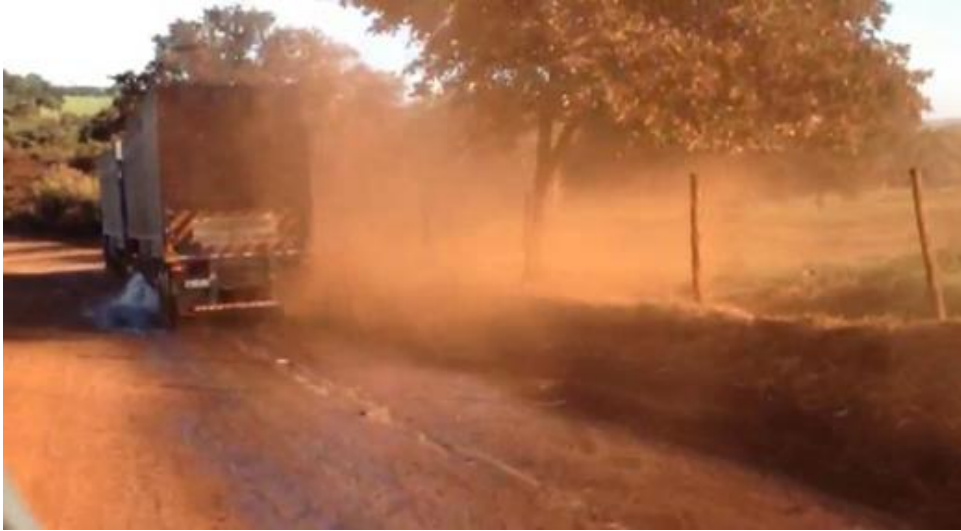
Figura 01. Presença de nuvens de poeira em estradas canavieiras não pavimentadas.

superfície de rolamento (Figura 01). Com a passagem do tráfego, formam-se nuvens de poeira que são um perigo para os veículos, além de causar problemas ambientais. A quantidade de pó é determinada pelo tamanho da nuvem de poeira que é causada pelo tráfego de veículos.

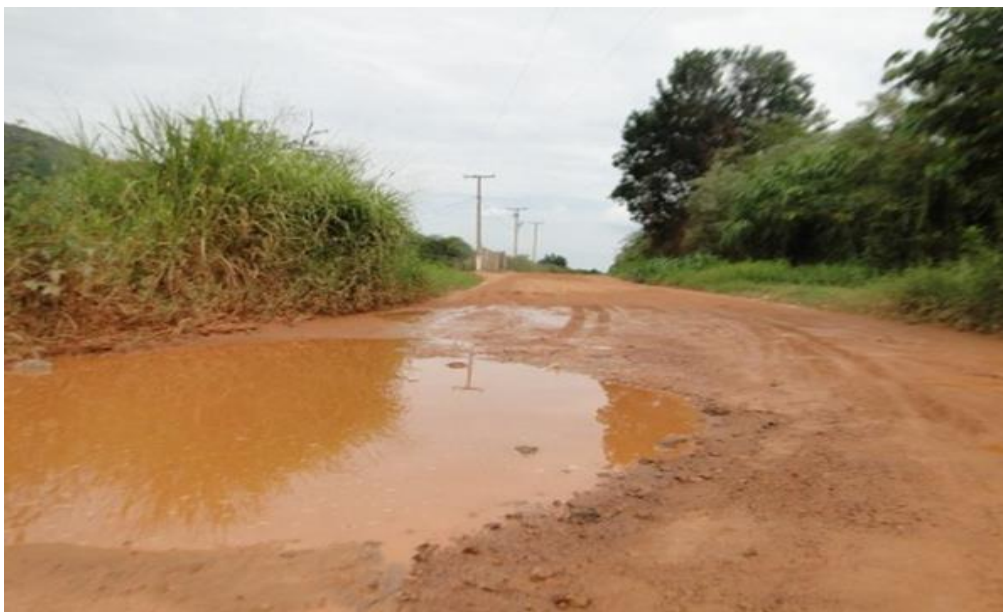
Figura 02. Presença de buracos/panelas em estradas canavieiras não pavimentadas

As erosões são formadas em estradas com rampas acentuadas, de solo arenoso, sem declividade transversal adequada e com sistema de drenagem ineficiente. Em áreas com grandes precipitações o problema é mais grave, pois a água escoar através da superfície da estrada, formando sulcos que com a chuva vão aumentando, até formar grandes ravinas (Figura 02).

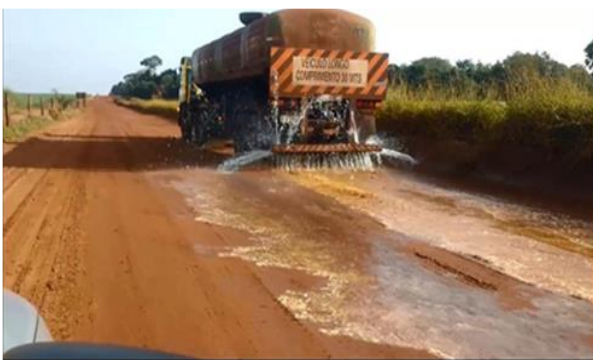
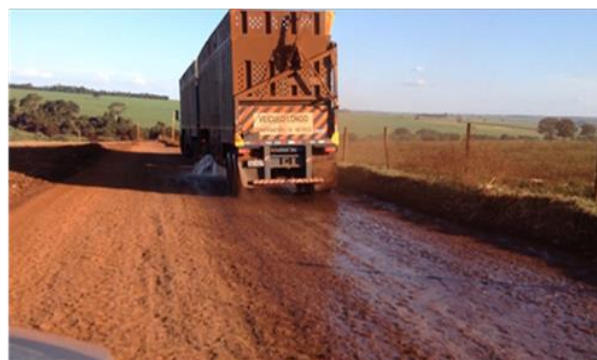
Figura 03. Aplicação de água em estradas canavieiras não pavimentadas com caminhão pipa (A) e com o equipamento barriga d'água (B).

Uma opção de disposição de resíduos do processamento da cana-de-açúcar é a utilização do equipamento barriga d'água que é um equipamento utilizado para manutenção das ENP por meio de rega, este é composto por um semirreboque, um reservatório de água, um filtro e uma calha para espalhar a água (Figura 03)

Utilizando um caminhão pipa, gasta-se com manutenção e combustível de um transporte específico para transportar água que irá irrigar as estradas (Figura 3-A). Com a utilização do equipamento barriga d'água (Figura 3-B), economiza-se com transporte, uma vez que se utiliza o caminhão adaptado que de toda forma já iria ao campo, e conseqüentemente economiza com combustível e com mão de obra.

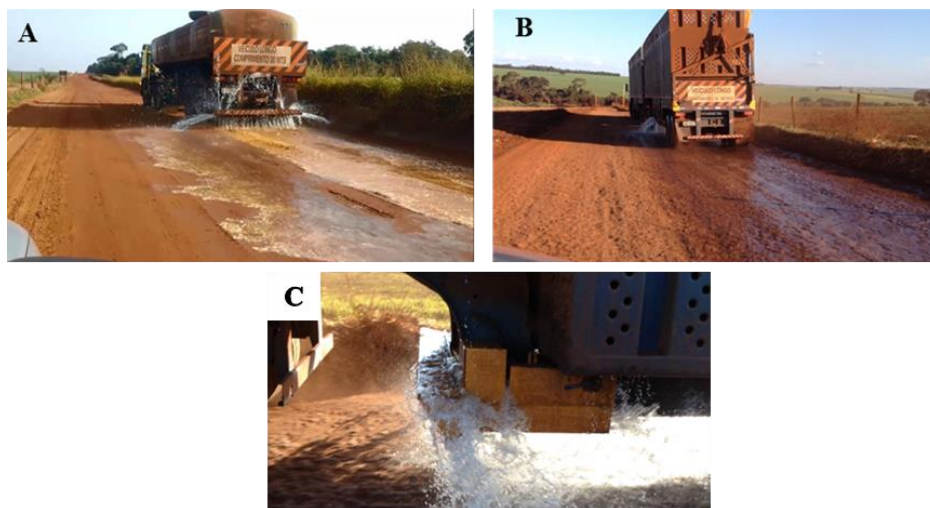
Figura 05. Aplicação de água residuária em estradas não pavimentadas com caminhão pipa (A); equipamento barriga d'água (B); e detalhe de aplicação através de canaleta (C)

Todos tratamentos consistiram na aplicação de água residuária com diferentes equipamentos de aplicação, sendo, no primeiro perímetro, utilizou-se semirreboque adaptado (Barriga d'água) (Figura 5A), no segundo perímetro, caminhão pipa (Figura 5B) e terceiro não houve aplicação de água residuária. Realizou-se aplicação em tempo de 9 minutos com velocidade média de 20 km h^{-1} para as distâncias de cada tratamento.
