**ADAPTAÇÃO DE UM PROTOCOLO DE
AVALIAÇÃO RÁPIDA DE RIOS E SUA UTILIZAÇÃO
COMO RECURSO DIDÁTICO EM EDUCAÇÃO
AMBIENTAL NO ENSINO MÉDIO**

ANA PAULA FAVORITO MACHADO

Dissertação apresentada ao Instituto Federal Goiano –
Campus Urutaí, como parte das exigências do Programa
de Pós-Graduação em Conservação de Recursos Naturais
do Cerrado para obtenção do título de Mestre.

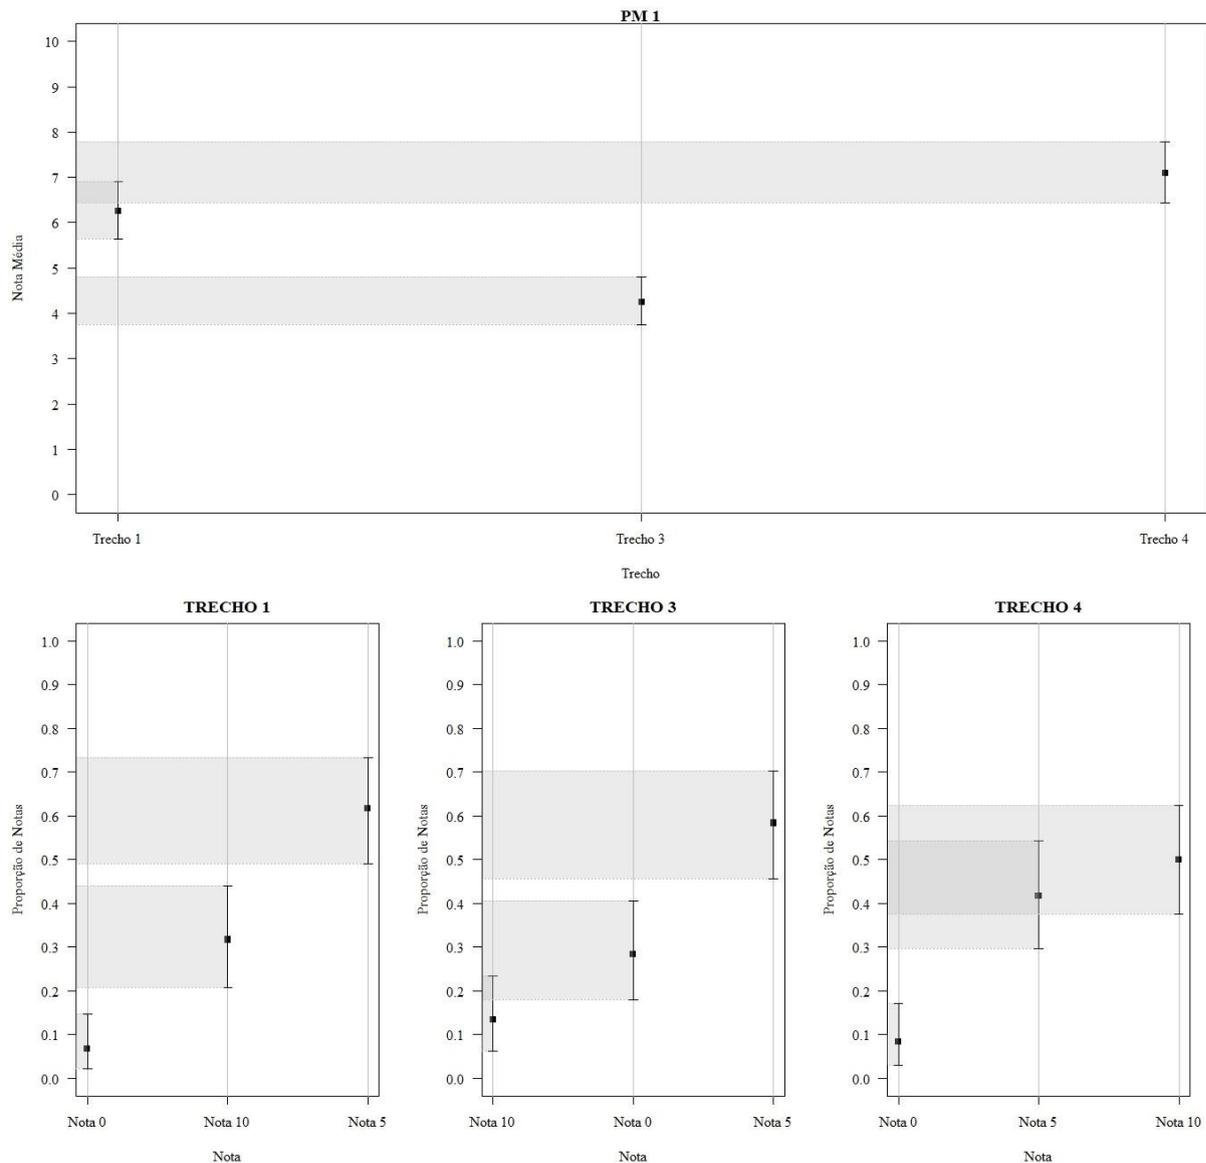
Observando a Figura 3 e avaliando os trechos individualmente, através da aplicação do PAR, notou-se que o trecho 1 apresentou em torno de 60% de notas 5 e 30% notas 10; o trecho 3 cerca de 60% notas 5 e 28% de notas 0 e trecho 4 apresentou cerca de 50% notas 10 e 42% de notas 5, sendo que a proporção de notas 5 e 10 se sobrepõem. O trecho 1 recebeu a maior proporção de notas 5 indicando a presença de poucos galhos ou troncos e cascalhos no fundo do rio e o trecho 4 apresentou maior proporção de notas 10, entretanto recebeu também uma parcela considerável de notas 5, demonstrando que alguns alunos tiveram dificuldades em avaliar a quantidade de substratos no fundo do rio. No trecho 3 certamente os alunos ficaram indecisos, pois apresentava muito cascalho e pedras, entretanto esses materiais eram resultado do fluxo intenso de esgoto pluvial com lixos da construção civil do bairro localizado acima e de processos erosivos próximos ao trecho.

Figura 3. Intervalos de 95% de confiança de Nota Média e Proporção de Notas do Parâmetro 1 “Características do fundo do rio (substratos)” para os três trechos avaliados.

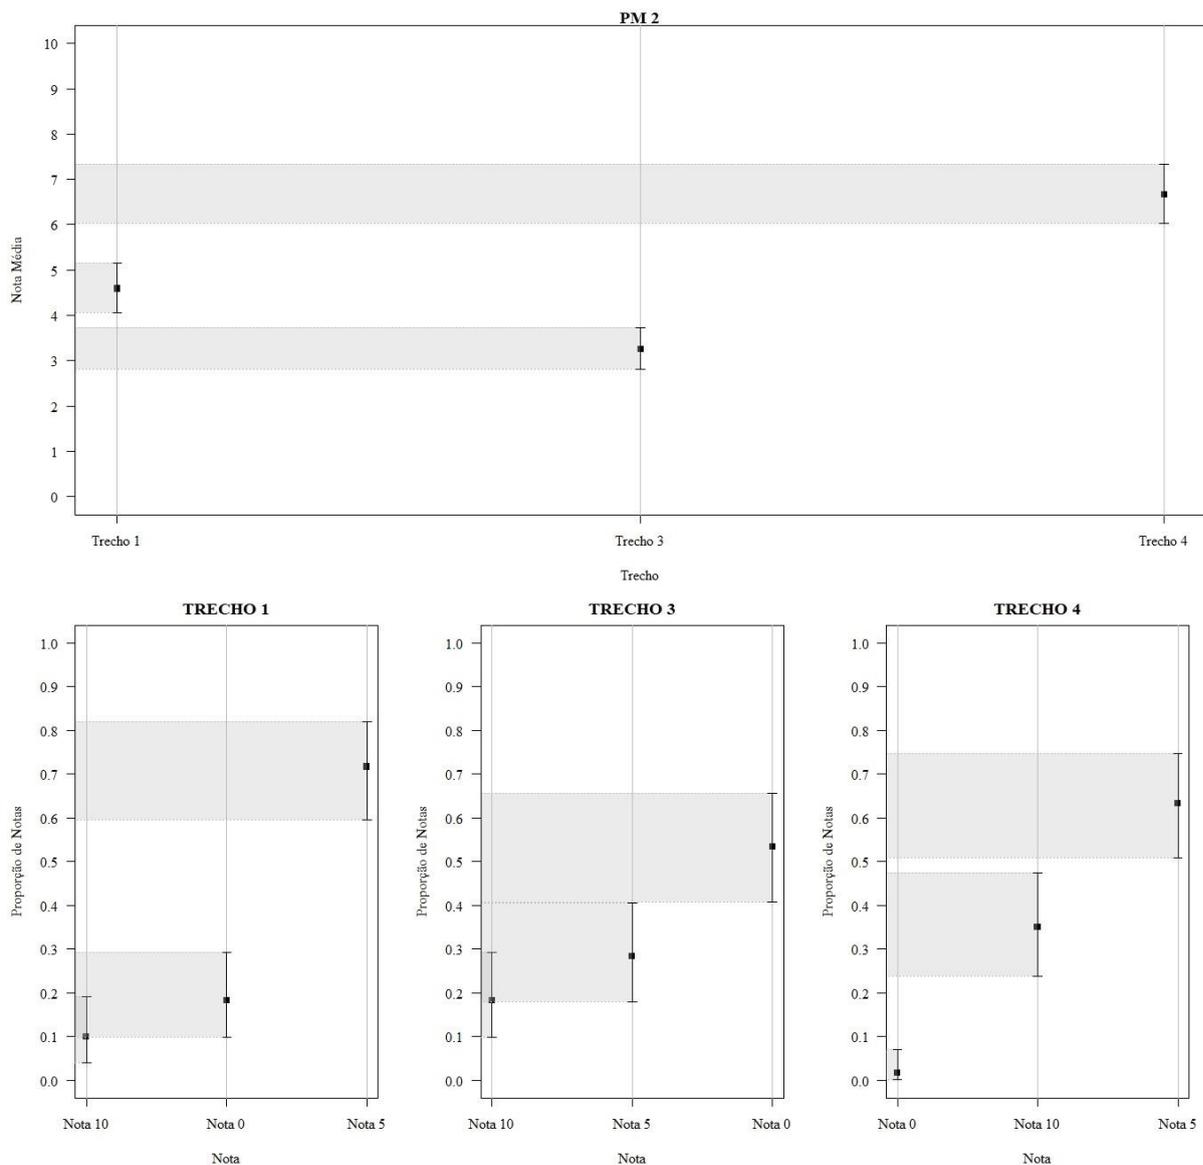
Analisando a figura 4 a proporção de notas no trecho 1 foi cerca de 72% (nota 5) e 18% (nota 0); trecho 3 em torno de 52% notas 0 e 30% notas 5 e o trecho 4 cerca de 63% de notas 5 e 35% de notas 10. Os resultados demonstram que nos trechos 1 e 4 observaram-se a presença de lama ou areia no fundo do rio, mas ainda com possibilidade de ver pedras e abrigos naturais para os animais se esconderem ou reproduzirem. O trecho 3 recebeu uma proporção considerável de notas 0, por estar localizado a uma área intensamente antropizada com moradias, criação de animais e plantações bem próximas ao leito do rio. A proporção de notas 5 se justificam pela presença de pedras introduzidas no curso d’água pelo esgoto pluvial (não pertencendo naturalmente ao ambiente aquático).

Figura 4. Intervalos de 95% de confiança de Nota Média e Proporção de Notas do Parâmetro 2 “Sedimentos no fundo do rio” para os três trechos avaliados.

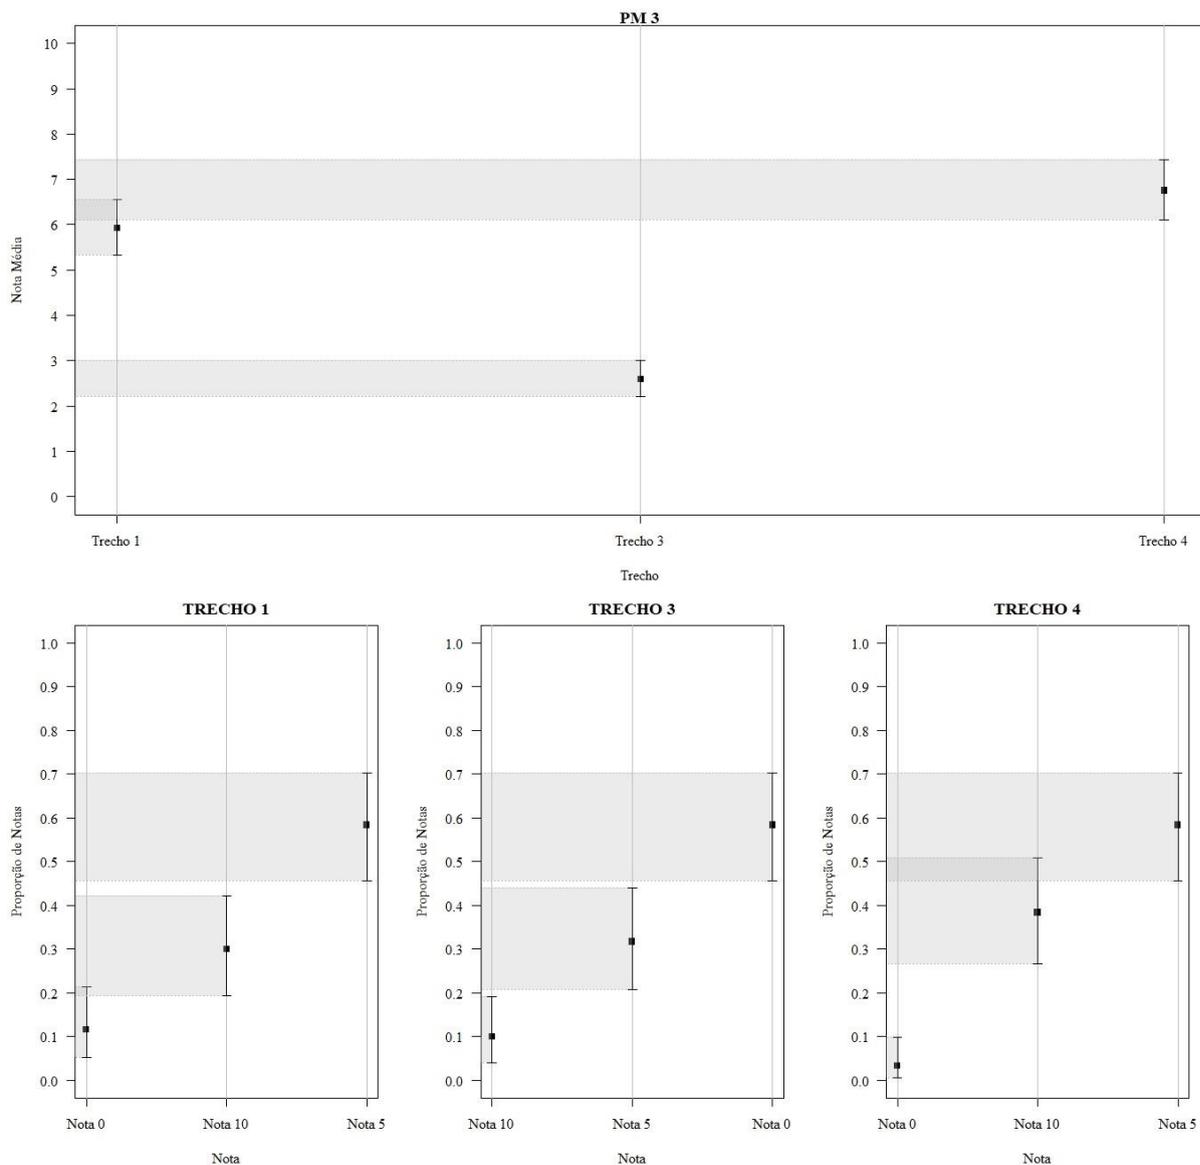
Examinando a figura 5 o trecho 1 recebeu em torno de 60% de notas 5 e 30% de notas 10; o trecho 3 foi avaliado com uma proporção de notas 0 em cerca de 60% das respostas e 30% de notas 5 e o trecho 4 recebeu em torno de 60% de notas 5 e 35% de notas 10. O trecho 1 e 4 apresentavam processo erosivo pouco intenso em uma das margens. O trecho 3 apresentou uma porcentagem considerável de notas 0 que indicam processos erosivos nas duas margens, isto se justifica pois o trecho em uma área intensamente antropizada com moradias, criação de animais e plantações bem próximos ao leito do rio.

Figura 5. Intervalos de 95% de confiança de Nota Média e Proporção de Notas do Parâmetro 3 “Erosão” para os três trechos avaliados.

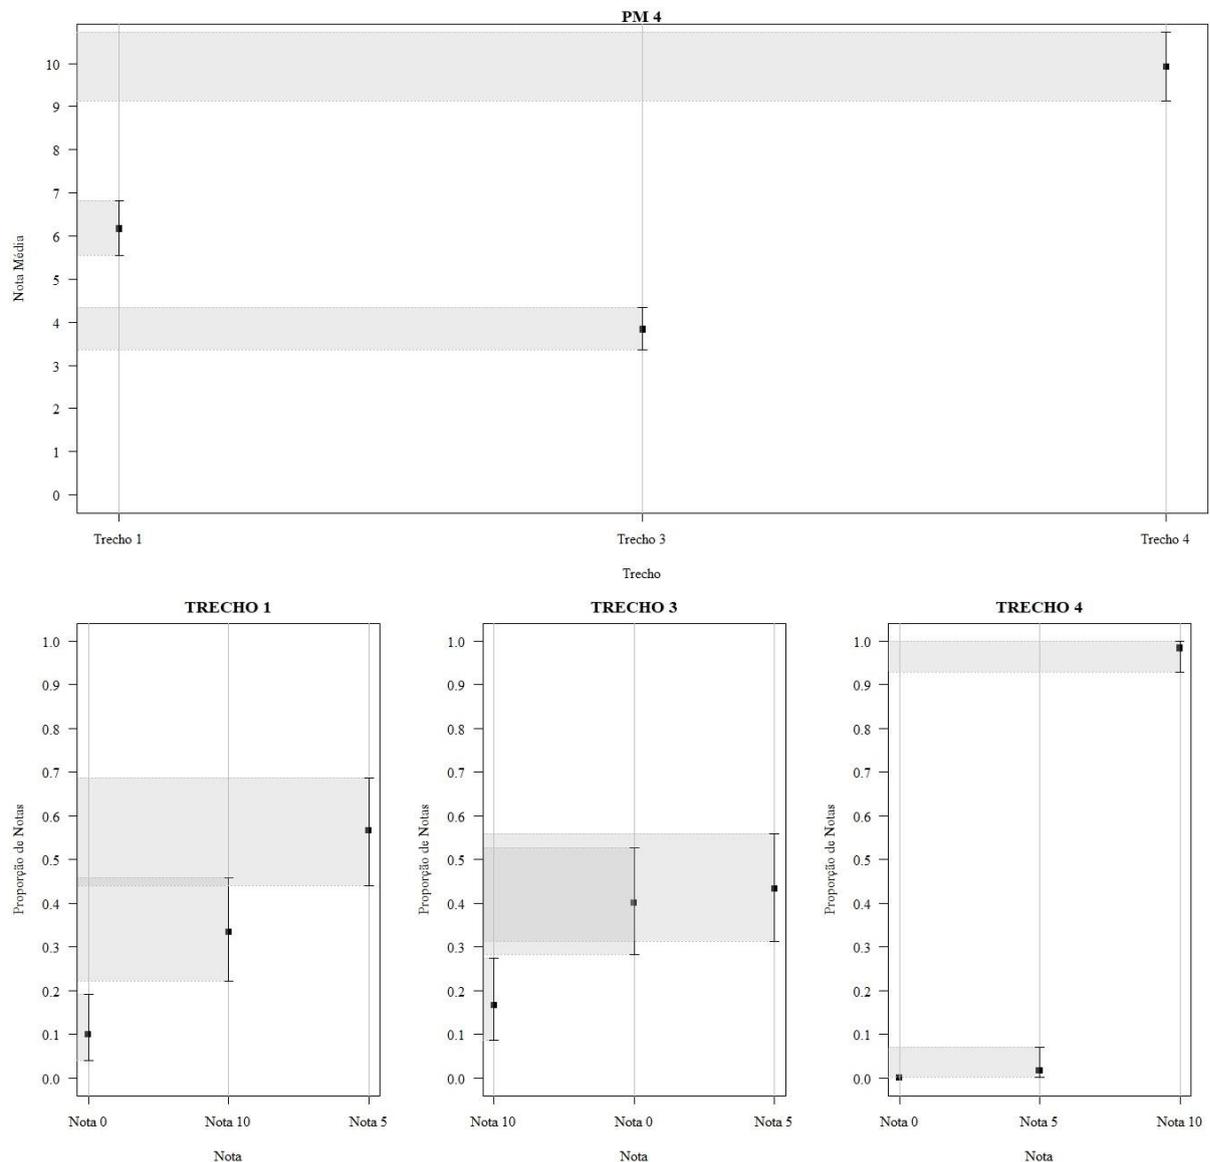
Observando a figura 6 a seguir, o trecho 1 apresentou de cerca de 60% de notas 5 e 35% notas 10; o trecho 3 a proporção de notas 5 e 0 são bem próximas (em torno de 40% cada) visto que elas se sobrepõem e o trecho 4 a proporção de notas 10 é de quase 100%. No trecho 1 essas notas justificam-se porque no dia da avaliação existia um pneu em uma das margens, porém a ausência de outros tipos de lixo como garrafas pets, latinhas ou plásticos. No trecho 3 a sobreposição das notas pode se justificar pela forma que a avaliação foi feita, pois nas margens existia grande quantidade de lixo, mas no leito do rio não apresentava evidências de lixo, provavelmente porque a correnteza no local é mais intensa e esses materiais já teriam sido levados por ela. Possivelmente os alunos que deram nota 5 observaram apenas o leito do rio e

não avaliaram também suas margens, conforme foi retratado na caracterização desse parâmetro no protocolo.

Figura 6. Intervalos de 95% de confiança de Nota Média e Proporção de Notas do Parâmetro 4 “Lixo” para os três trechos avaliados.

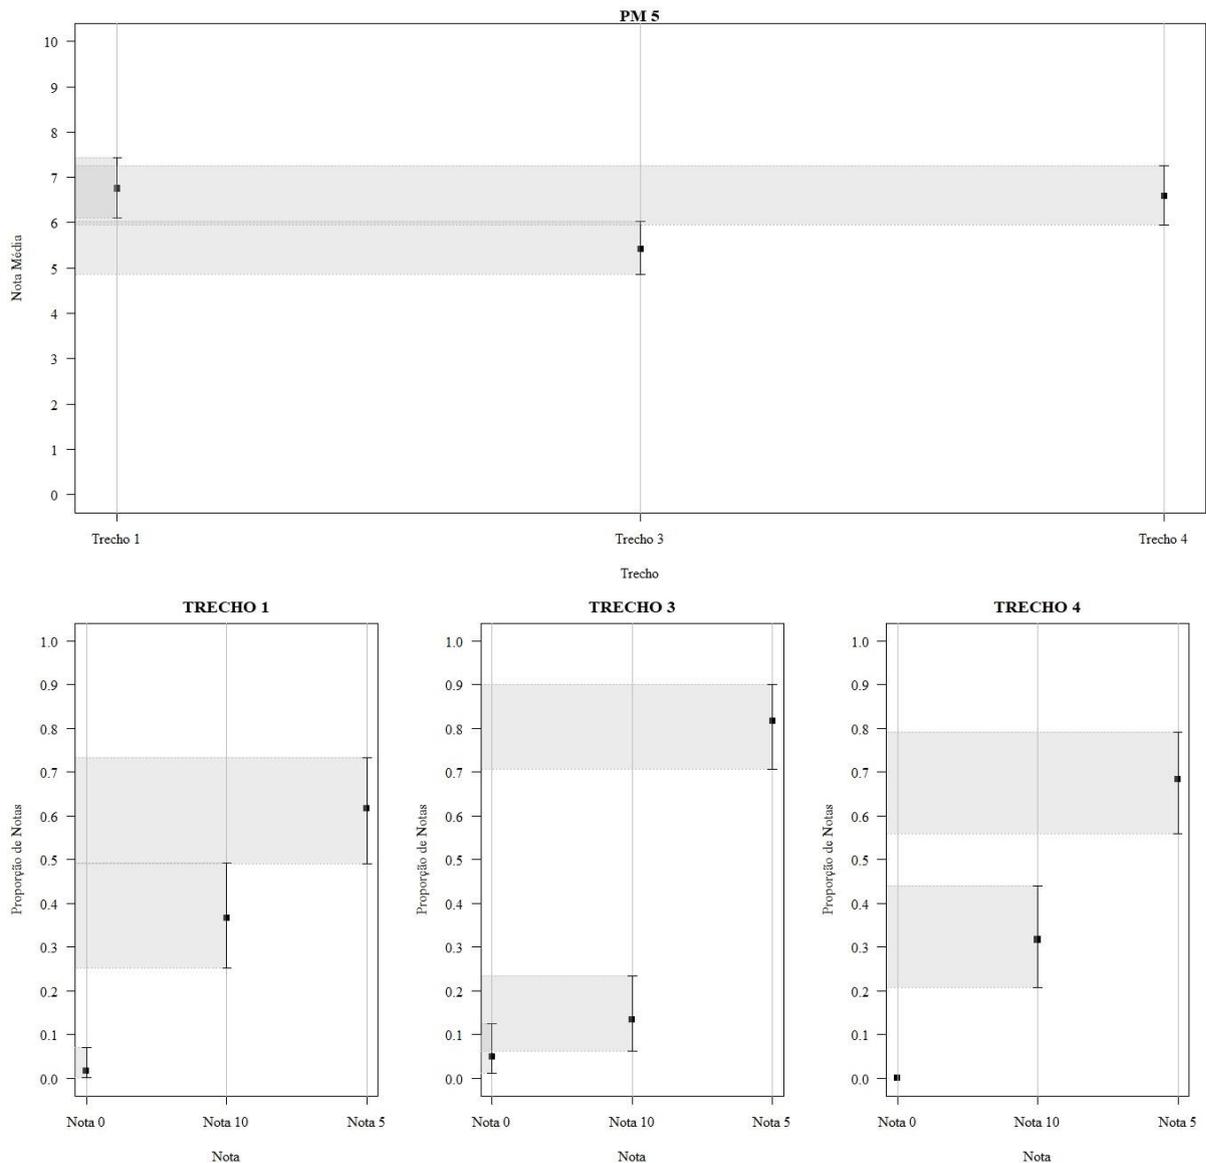
Analisando a figura 7 abaixo, a proporção de notas atribuídas ao trecho 1 foi cerca de 60% notas 5 e 35% notas 10; no trecho 3 em torno de 80% nota 5 e no trecho 4 cerca de 70% de notas 5 e 30% notas 10. Em todos os trechos a maior proporção de notas 5 se justifica pelo fato de todos eles serem localizados próximos a pequenas pontes e pela ausência de canalizações recentes. O primeiro gráfico da figura 7 que indica as notas médias de cada trecho também evidencia a similaridade dos trechos para o parâmetro em análise, visto que os trechos 1 e 4 se sobrepõem e o trecho 3 localiza-se bem próximo do 1 e 4.

Figura 7. Intervalos de 95% de confiança de Nota Média e Proporção de Notas do Parâmetro 5 “Alterações no canal do rio” para os três trechos avaliados.

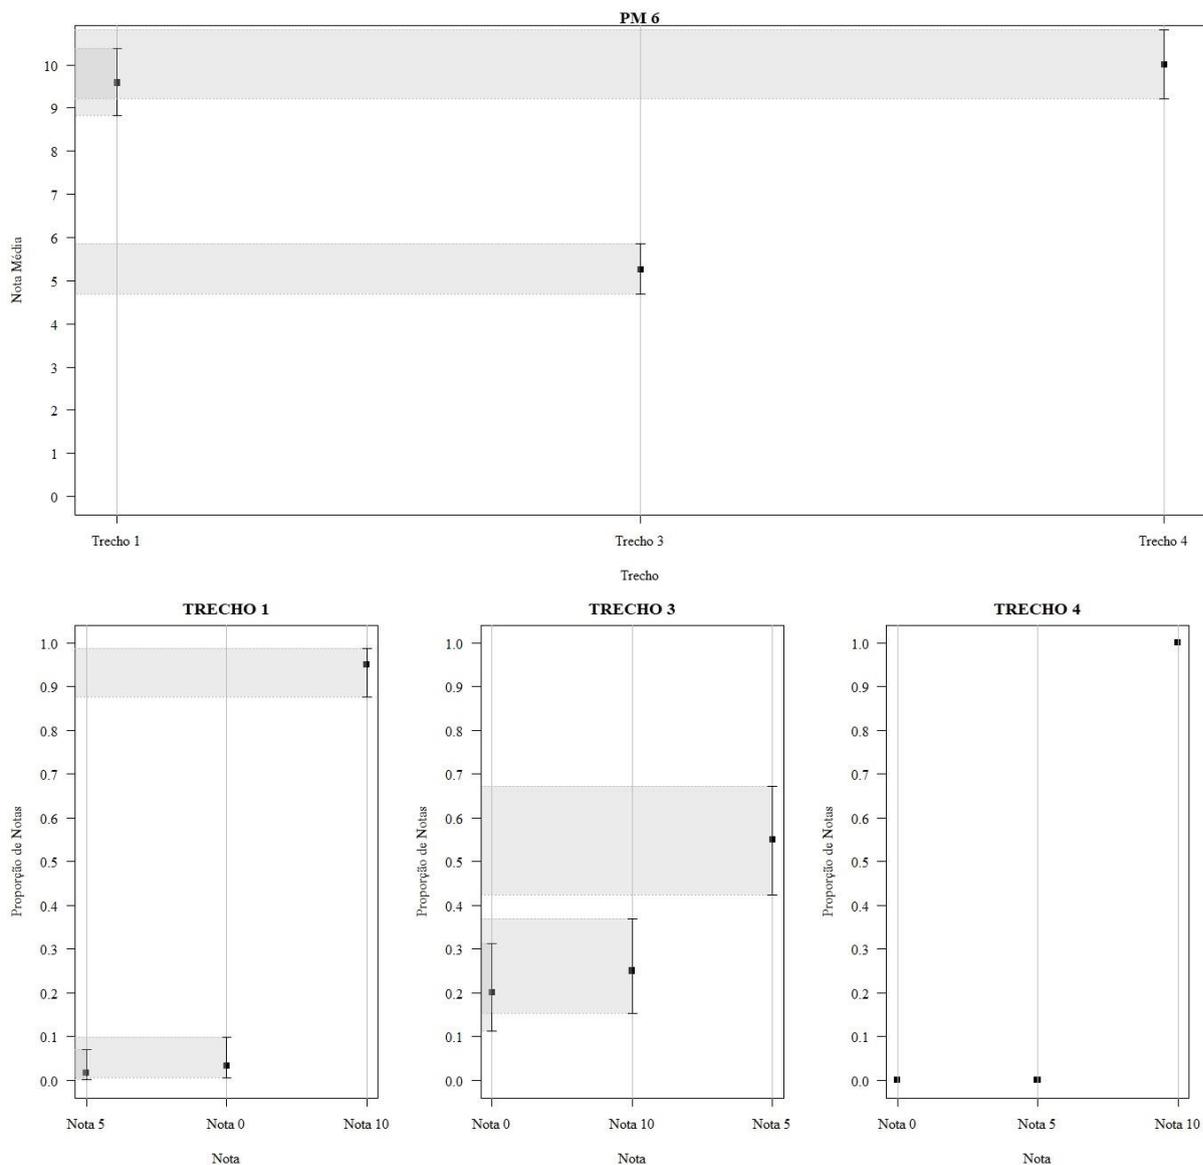
Observando a figura 8, o trecho 1 recebeu as proporções de notas 10 em cerca de 98% das respostas, o trecho 3 em torno de 55% de notas 5 e 28% de notas 10 e o trecho 4 apresentou 100% de notas 10. No trecho 1 não se observou canalizações de esgoto e no trecho 4 o gráfico apresentou-se em branco, indicando a facilidade de compreensão e análise deste parâmetro devido à ausência de moradias, fazendas ou indústrias próximas ao local. Observando o primeiro gráfico os trechos 1 e 4 se sobrepõem indicando similaridades na média de notas atribuídas a esse parâmetro e o trecho 3 apresentou uma média de notas inferior provavelmente por possuir moradias bem próximas.

Figura 8. Intervalos de 95% de confiança de Nota Média e Proporção de Notas do Parâmetro 6 “Esgoto doméstico ou industrial” para os três trechos avaliados.

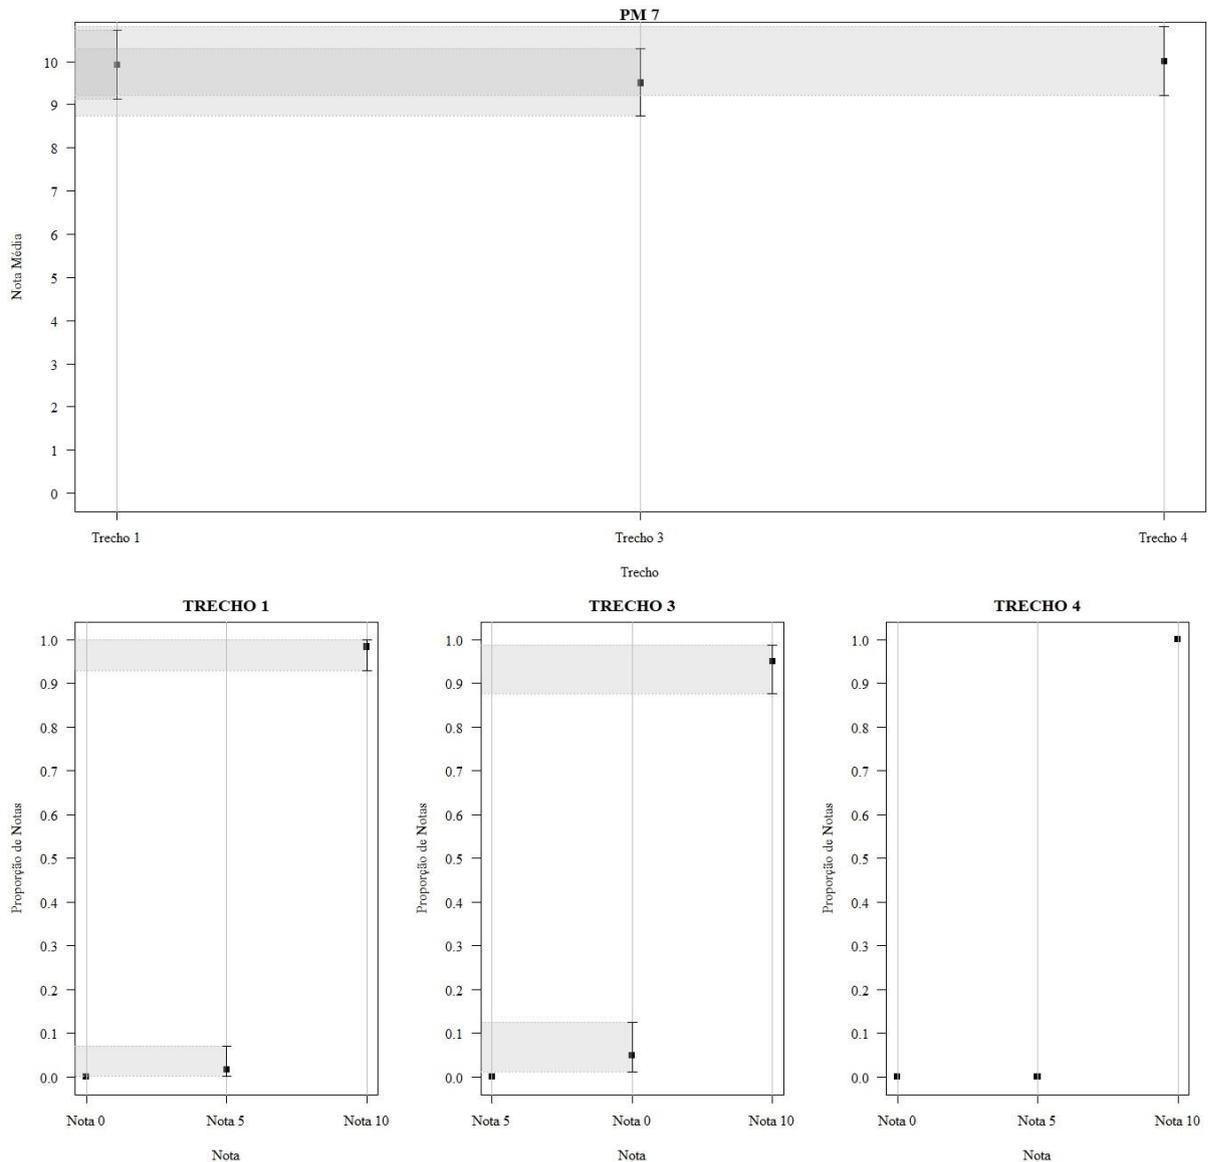
Analisando a figura 9 a seguir, a proporção de notas nos trechos 1 e 3 são em torno de 98% notas 10 e o trecho 4 com 100% notas 10, visto que seu gráfico se apresentou em branco. O primeiro gráfico descreve a média de notas atribuídas ao parâmetro avaliado e mostra que os três trechos se sobrepõem comprovando a similaridade das respostas indicando a ausência de oleosidade na água. Os resultados obtidos se justificam-se pois efluentes contaminados com óleos geralmente resultam de processos que utilizam derivados de combustíveis fósseis como gasolina, diesel e ainda águas oleosas oriundas da lavagem de pisos, tanques e peças, processos de usinagem, entre outros. Todos esses exemplos são gerados nas atividades industriais das mais variadas áreas, e nenhum dos trechos localizavam-se em áreas onde encontram-se

indústrias.

Figura 9. Intervalos de 95% de confiança de Nota Média e Proporção de Notas do Parâmetro 7 “Oleosidade da água” para os três trechos avaliados.

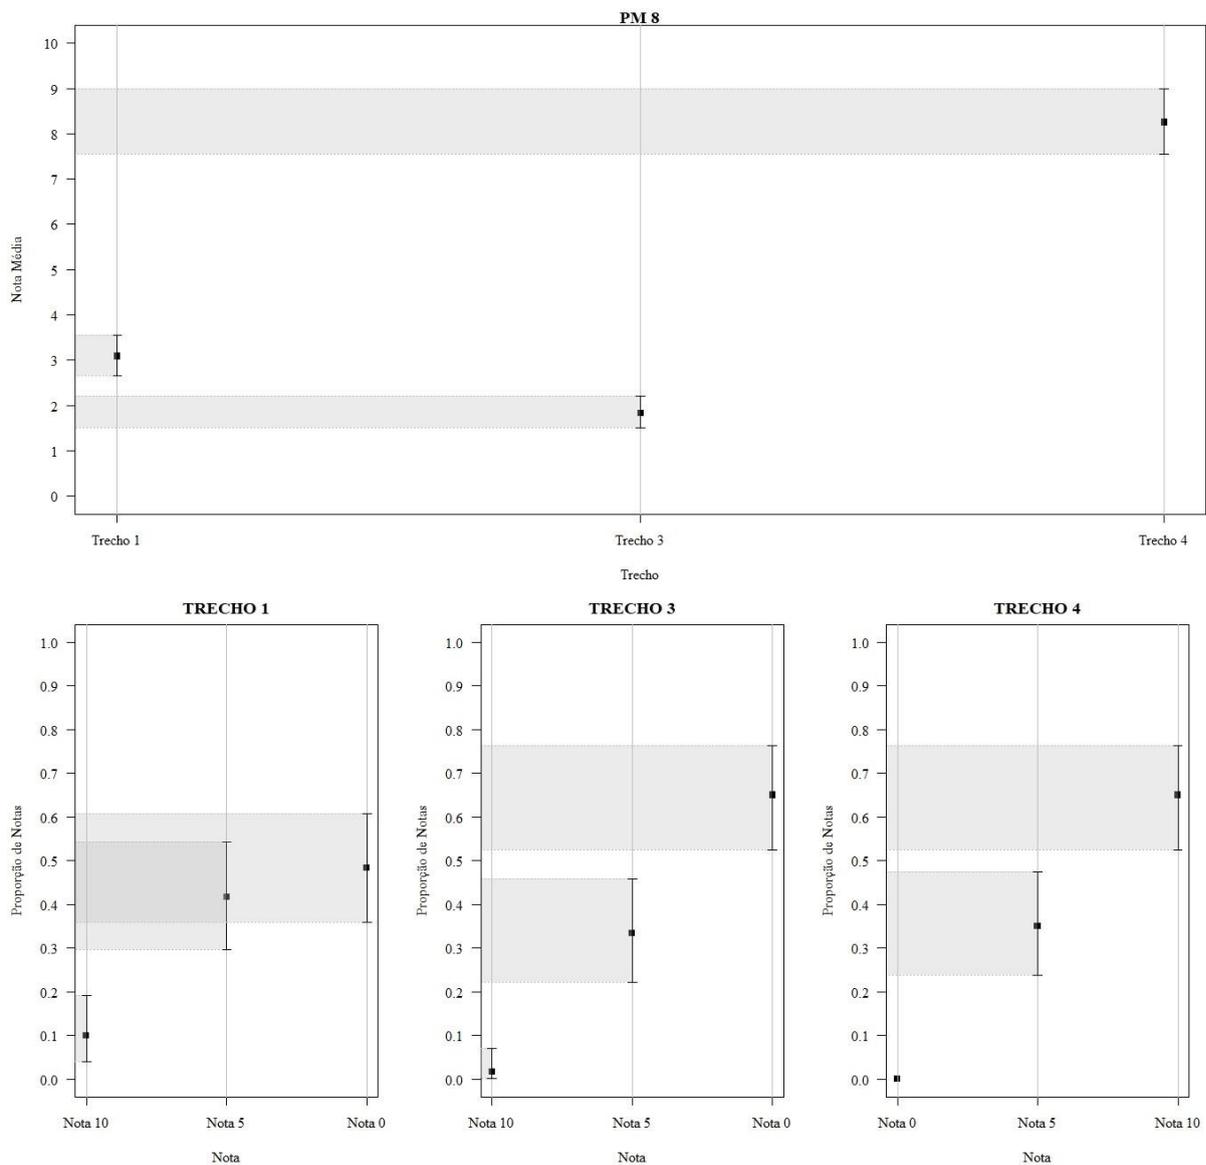
Observando a figura 10 abaixo, a proporção de notas no trecho 1 é cerca de 50% notas 0 e 40% notas 5; o trecho 3 em torno de 65% notas 0 e 35% notas 5 e o trecho 4 cerca de 65% notas 10 e 35% notas 5. No trecho 4 foram observadas macrófitas aquáticas popularmente conhecida por lírio-do-brejo (*Hedychium coronarium*) e conta-de-lágrimas (*Coix lacryma-jobi*) espécie encontrada principalmente em áreas encharcadas. O trecho 1 e 3 apresentaram uma proporção maior de notas 0, justificando a maior proximidade entre eles no gráfico 1 que indica a média das notas atribuídas.

Figura 10. Intervalos de 95% de confiança de Nota Média e Proporção de Notas do Parâmetro 8 “Plantas aquáticas” para os três trechos avaliados.

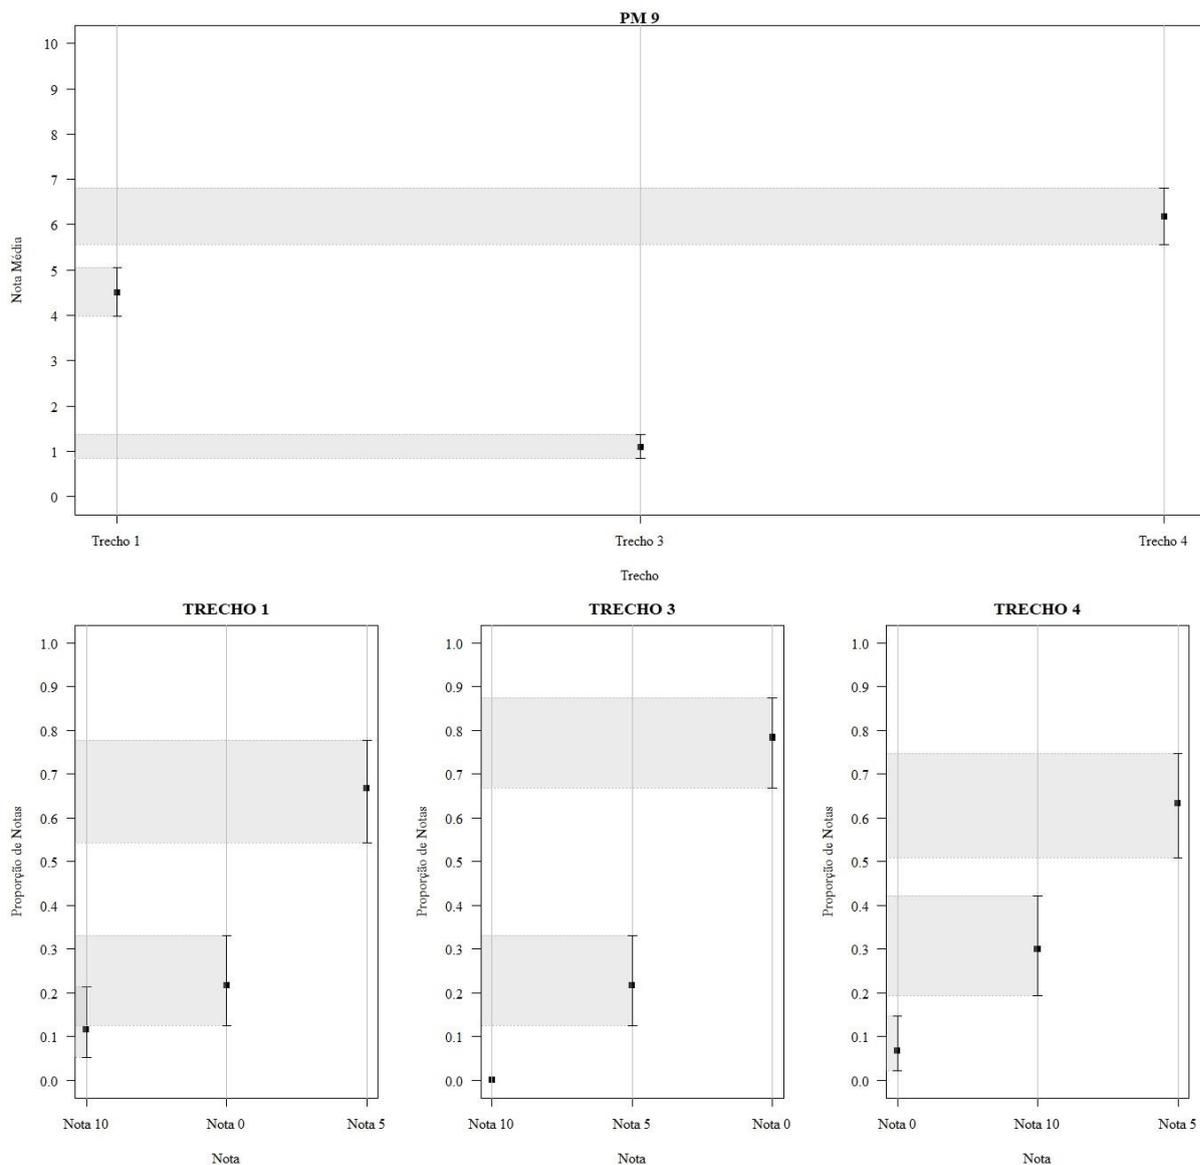
Analisando a figura 11 abaixo, a proporção de notas no trecho 1 é cerca de 65% notas 5 e 20% notas 0; trecho 3 em torno de 80% notas 0 e 20% notas 5 e o trecho 4 cerca de 65% notas 5 e 30% notas 10. O trecho 4 apresentava alguns insetos aquáticos e pequenos peixes, o trecho 1 foi possível perceber pouquíssimos insetos aquáticos e nenhum peixe, já no trecho 3 a maioria dos alunos não observaram animais na água.

Figura 11. Intervalos de 95% de confiança de Nota Média e Proporção de Notas do Parâmetro 9 “Animais” para os três trechos avaliados.

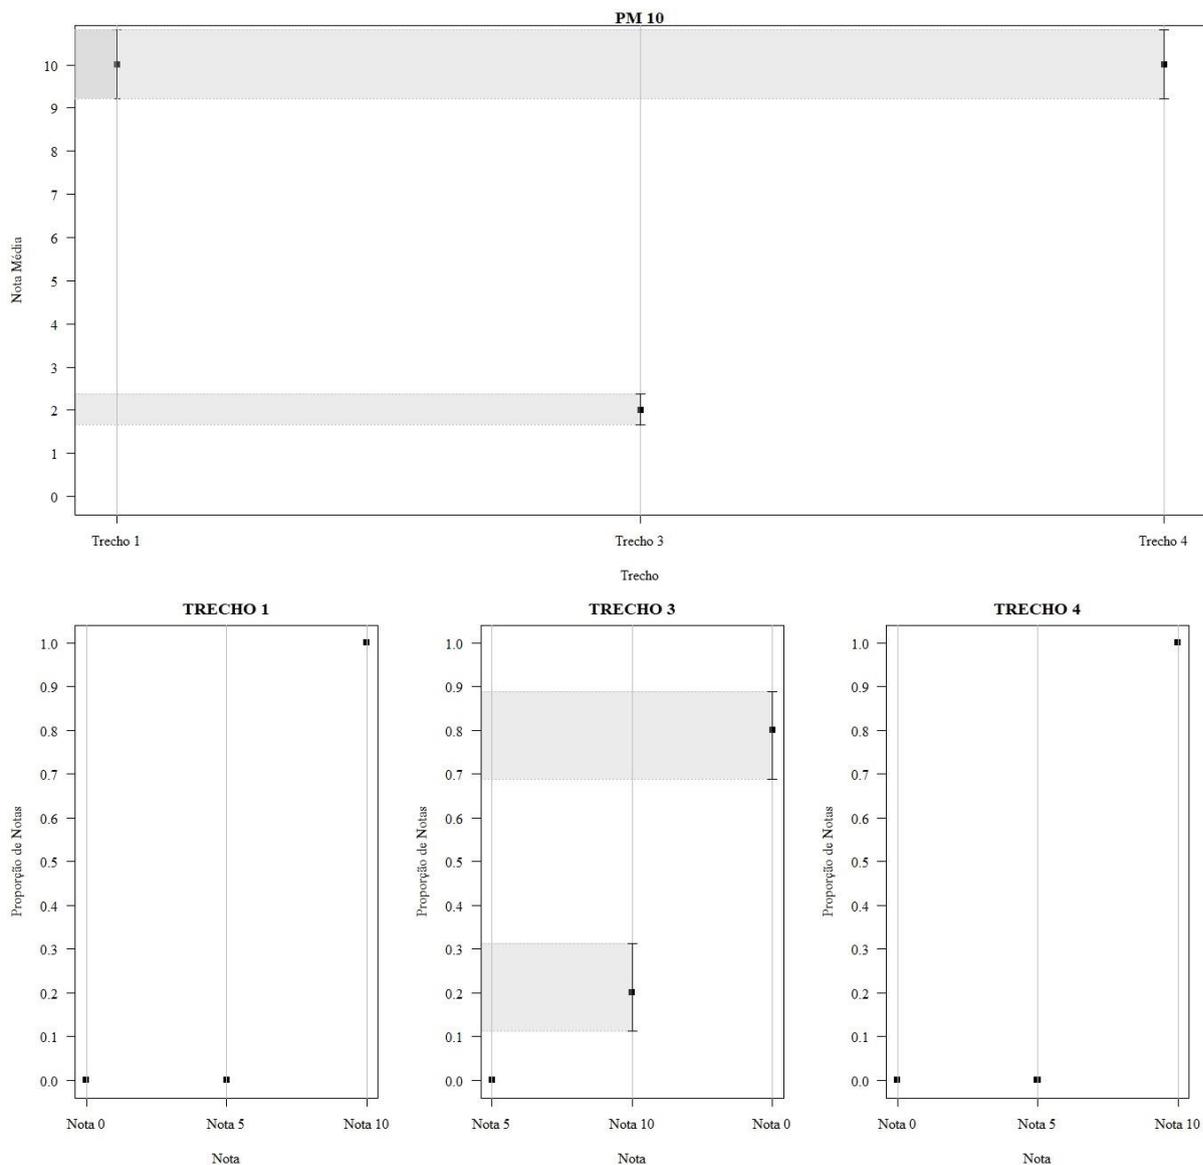
Observando a figura 12 abaixo, a proporção de notas no trecho 1 e 4 são em torno de 100% notas 10 e o trecho 3 cerca de 80% notas 0 e 20% notas 10. Os trechos 1 e 4 não apresentavam odor na água e por isso no primeiro gráfico eles se sobrepõem completamente, demonstrando a similaridade das notas atribuídas aos trechos. O trecho 3 apresentou odor na água e esta característica se justifica pois o trecho localiza próximo a ETE e a montante dela.

Figura 12. Intervalos de 95% de confiança de Nota Média e Proporção de Notas do Parâmetro 10 “Odor da água” para os três trechos avaliados.

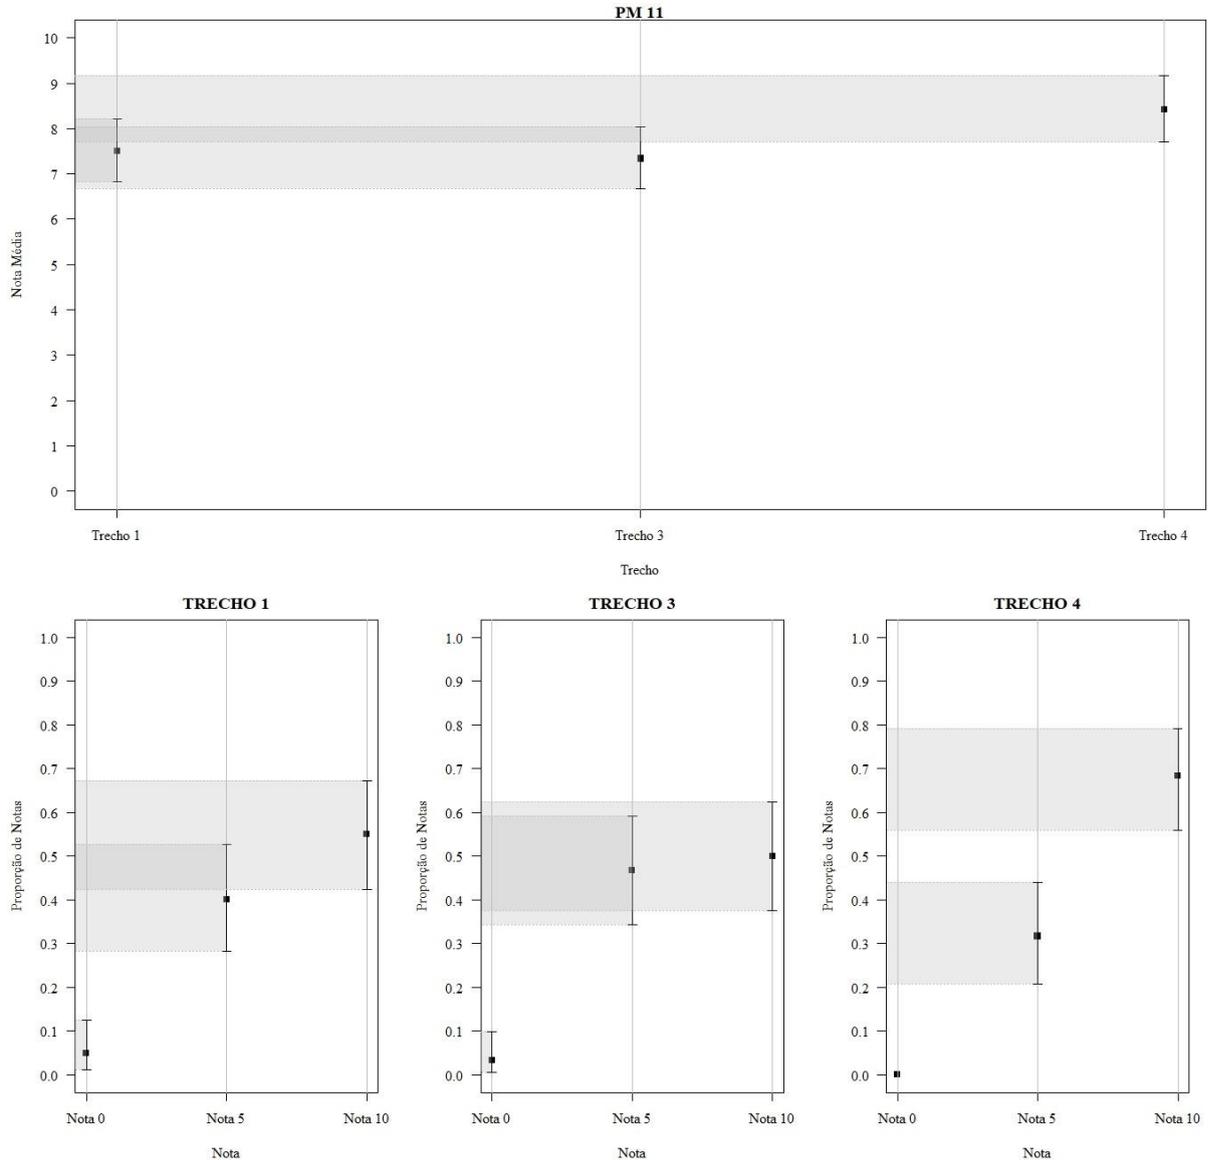
Analisando a figura 13 a seguir, a proporção de notas no trecho 1 é de cerca 55% notas 10 e 40% notas 5; trecho 3 cerca de 50% notas 10 e 45% notas 5 e trecho 4 em torno de 70% notas 10 e 30% notas 5. Analisando a média de notas no primeiro gráfico, os trechos 1 e 3 apresentaram sobreposição indicando similaridade nas médias, e analisando os gráficos das proporções das notas atribuídas a cada trecho, verificou-se sobreposição de notas similares. Uma possível justificativa para esses dados seria que os alunos tiveram dificuldades em identificar se a ocorrência de curvas trecho avaliado era evidente (nota 10) ou discreta (nota 5). Uma solução seria avaliar esse parâmetro apenas em dois aspectos, presença ou não de curvas, facilitando assim a avaliação do local e o entendimento do parâmetro. No trecho 4 foi possível

uma observação mais ampla (em metros) do trecho, facilitando assim a avaliação da sinuosidade.

Figura 13. Intervalos de 95% de confiança de Nota Média e Proporção de Notas do Parâmetro 11 “Sinuosidade do canal” para os três trechos avaliados.

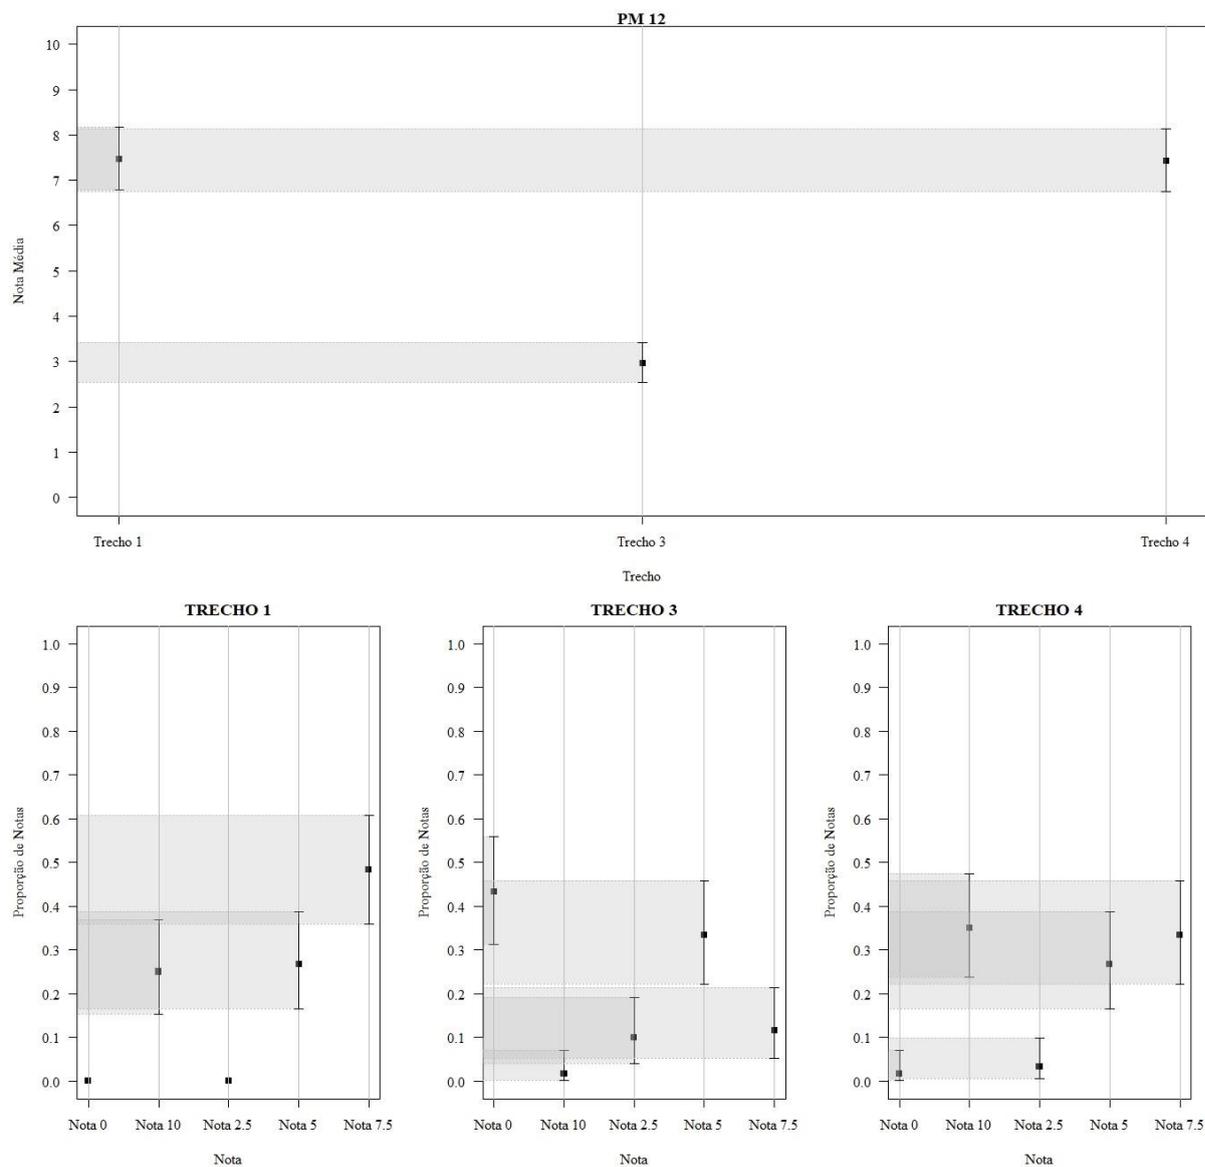
Observando a figura 14 abaixo, nota-se que as notas atribuídas aos trechos são: nota 0; nota 2,5; nota 7,5 e nota 10 devido a avaliação independente das margens (direta e esquerda) porque poderiam apresentar condições ambientais distintas, posteriormente fez-se a média aritmética das notas para obtenção da pontuação final. A proporção de notas do trecho 1 foi cerca de 50% notas 7,5 e 25% de notas 5 e notas 10; trecho 1 em torno de 45% de notas 0 e 30 % notas 5 e o trecho 4 cerca de 35% notas 10, 32% de notas 7,5 e 27% de notas 5. Os resultados

nos mostram que os trechos 1 e 4 apresentaram médias de notas em torno de 7,5 como mostra o primeiro gráfico, por isso a sobreposição deles, mostrando que apresentam margens cobertas totalmente ou parcialmente pela vegetação. O trecho 3 localizou-se mais distante dos outros com média em torno de 3 e maior proporção de notas 0 atribuídas a esse trecho, evidenciando a descontinuidade e/ou inexistência da vegetação das margens, devido presença no local de agricultura, pastagens e moradias.

Figura 14. Intervalos de 95% de confiança de Nota Média e Proporção de Notas do Parâmetro 12 “Proteção das margens pela vegetação” para os três trechos avaliados.

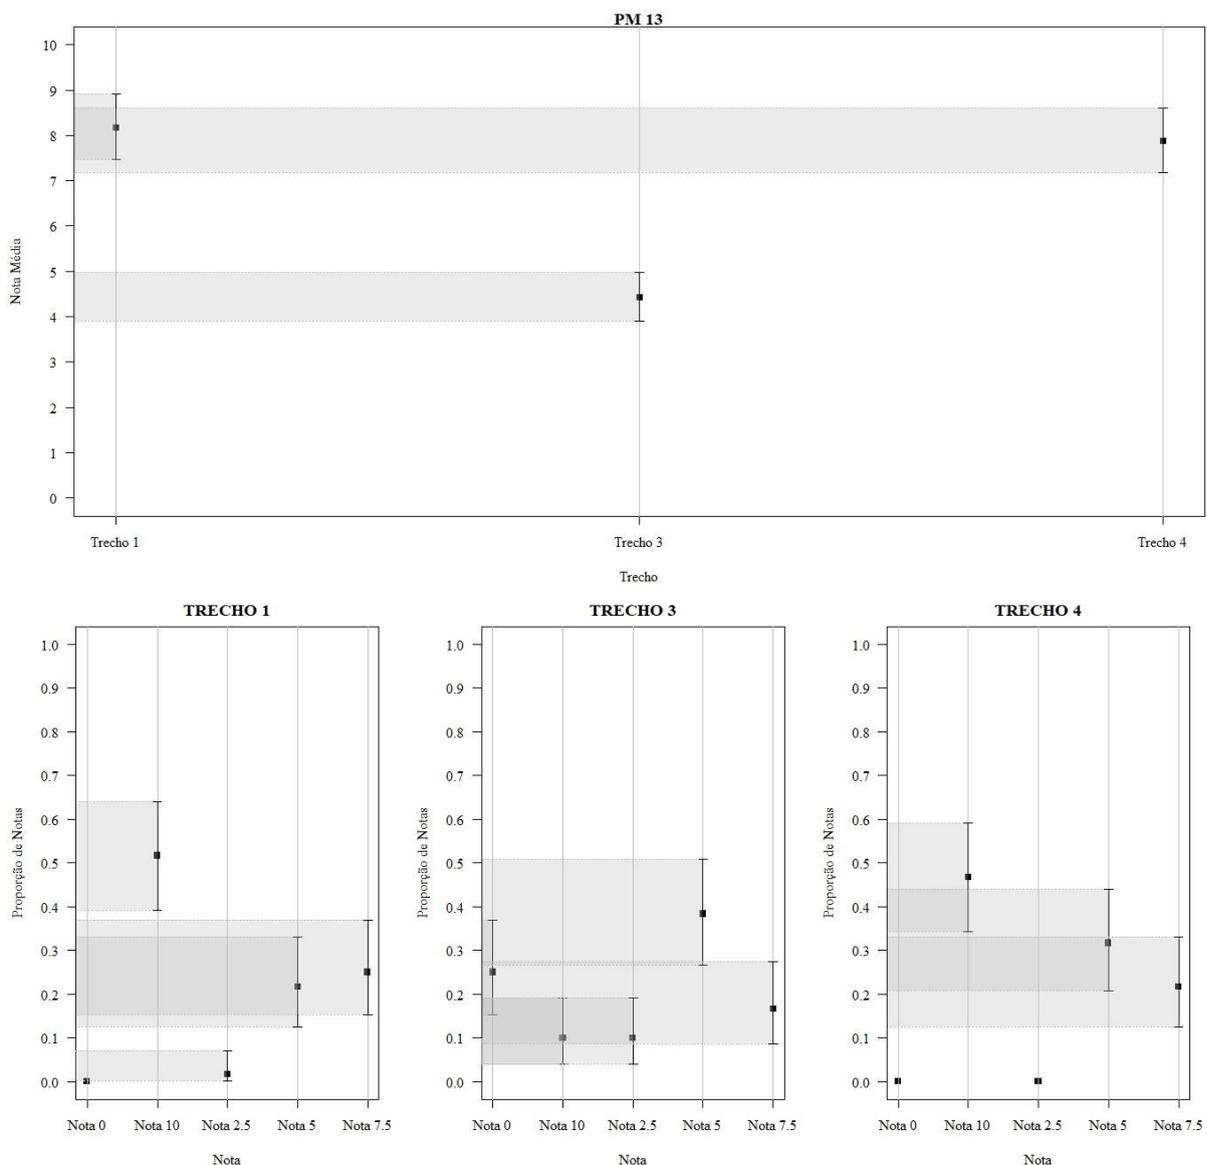
Analisando a figura 15 a seguir, nota-se que notas atribuídas aos trechos são: nota 0; nota 2,5; nota 7,5 e nota 10 devido a avaliação independente das margens direta e esquerda porque poderiam apresentar condições ambientais distintas, posteriormente fez-se a média

aritmética das notas para obtenção da pontuação final. A proporção de notas atribuídas ao trecho 1 foi cerca de 50% de notas 10, 25% de notas 7,5 e 20% notas 5; o trecho 3 em torno de 40% de notas 5 e 25% de notas 0 e no trecho 4 cerca de 45% das notas 10, 30% de notas 5 e 20% de notas 7,5. O trecho 1 recebeu maior proporção de notas 10 devido a presença de uma mata fechada em uma das margens e na outra campos de pastagens com presença de árvores espaçadas. No trecho 4 a proporção de notas apresentou sobreposição pois as margens eram ocupadas na maior parte por pastagens e alguns arbustos. Os trechos 1 e 4 apresentaram médias mais próximas, enquanto o trecho 3 ficou mais distante deles devido a presença de moradias, plantações e criação de animais bem próximas das margens.

Figura 15. Intervalos de 95% de confiança de Nota Média e Proporção de Notas do Parâmetro 13 “Ocupação das margens do rio” para os três trechos avaliados.

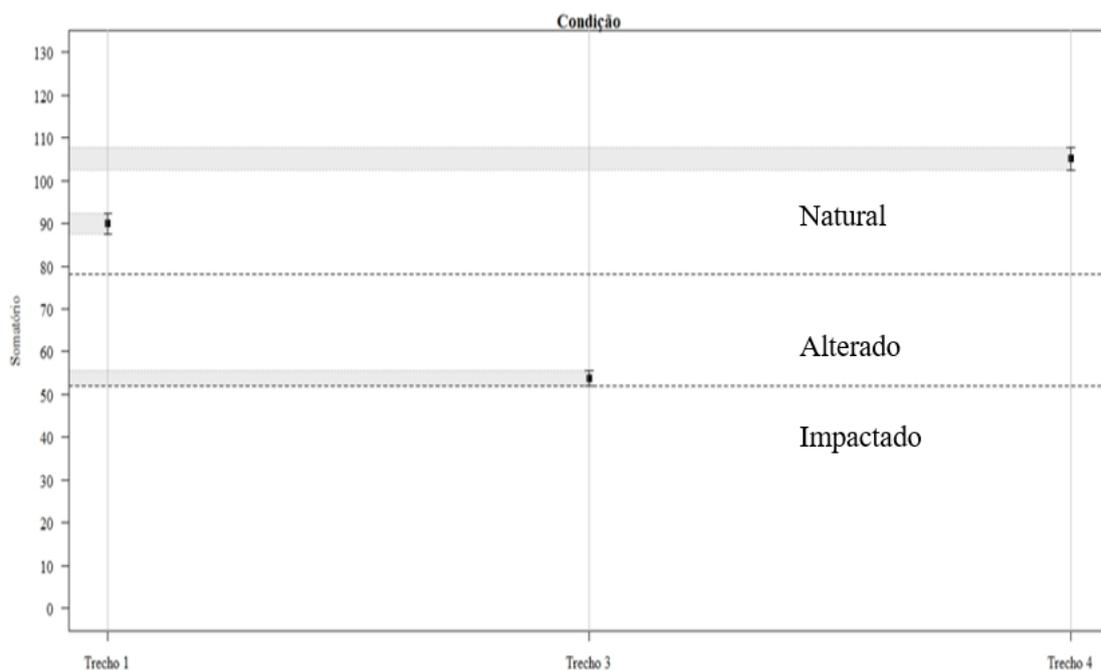
Verificando a condição ambiental de cada trecho, observa-se na figura 16 que os trechos 1 e 4 encontram-se classificados na condição Natural, e o trecho 3 na condição Alterado e bem no limite para Impactado.

Figura 16. Intervalos de 95% de confiança de Condição Atual dos três trechos avaliados.
