**ADAPTAÇÃO DE UM PROTOCOLO DE
AVALIAÇÃO RÁPIDA DE RIOS E SUA UTILIZAÇÃO
COMO RECURSO DIDÁTICO EM EDUCAÇÃO
AMBIENTAL NO ENSINO MÉDIO**

ANA PAULA FAVORITO MACHADO

Dissertação apresentada ao Instituto Federal Goiano –
Campus Urutaí, como parte das exigências do Programa
de Pós-Graduação em Conservação de Recursos Naturais
do Cerrado para obtenção do título de Mestre.

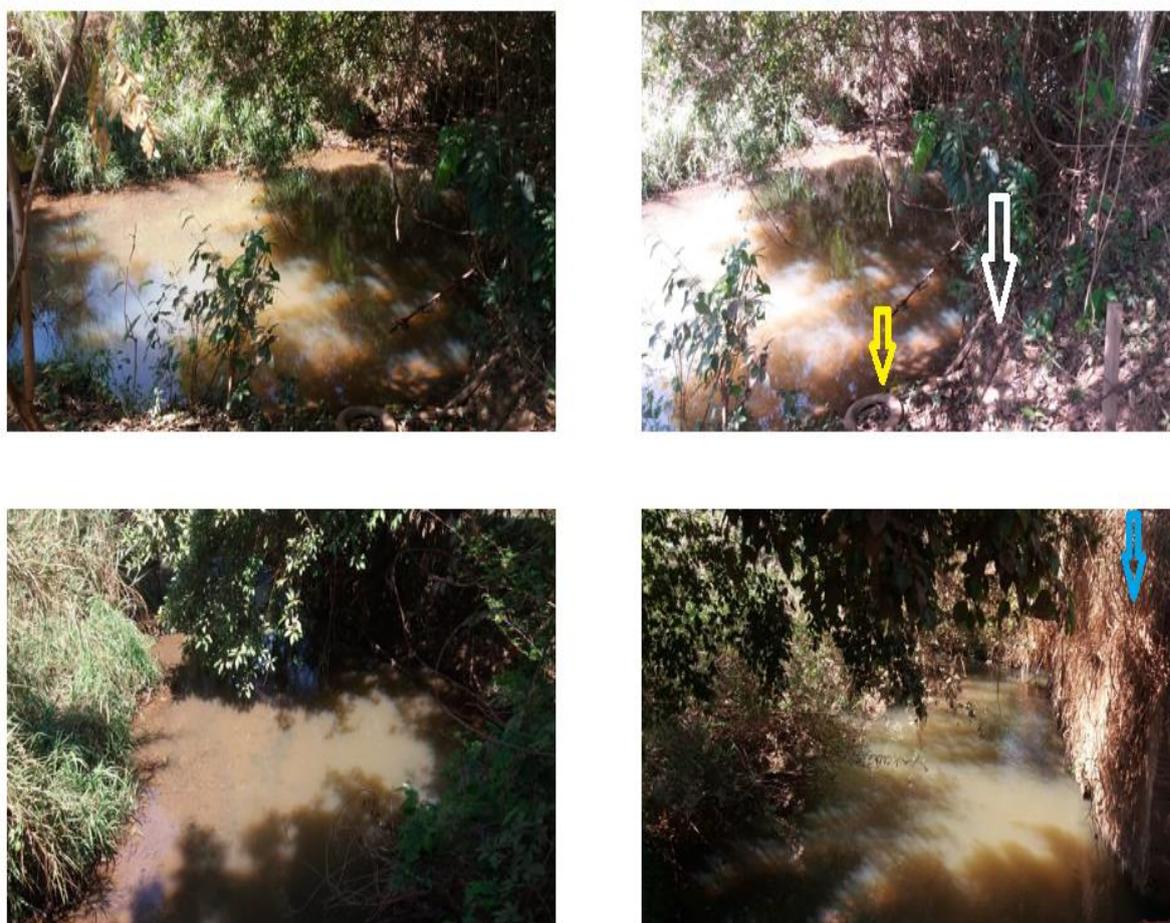
A qualidade ambiental do trecho 1 é marcada pela presença de mata ciliar densa em uma das margens, composta por espécies nativas e na outra margem por uma área de pastagens, sem presença de animais. O lixo apresentado na foto foi um caso pontual, pois não existiam vestígios em outras áreas. O trecho apresentou processo erosivo pouco intenso em uma das margens e alterações no canal devido a uma estrutura de cimento que forma a base de uma antiga ponte e não se observaram canalizações de rede de esgoto. O trecho apresentou a condição ambiental natural, apesar de se localizar no início da área urbana do município, não apresentou alterações antrópicas significativas (figura 17).

Figura 17 – Imagens do ribeirão Sampaio avaliado pelos participantes da Oficina de Avaliação Ambiental, por meio do protocolo adaptado no presente estudo (Pires do Rio, GO. 2018)^{1,2}.

Nota: ¹Esse trecho corresponde ao ponto 1 - coordenadas 17°17'52" S 48°17'43" O.

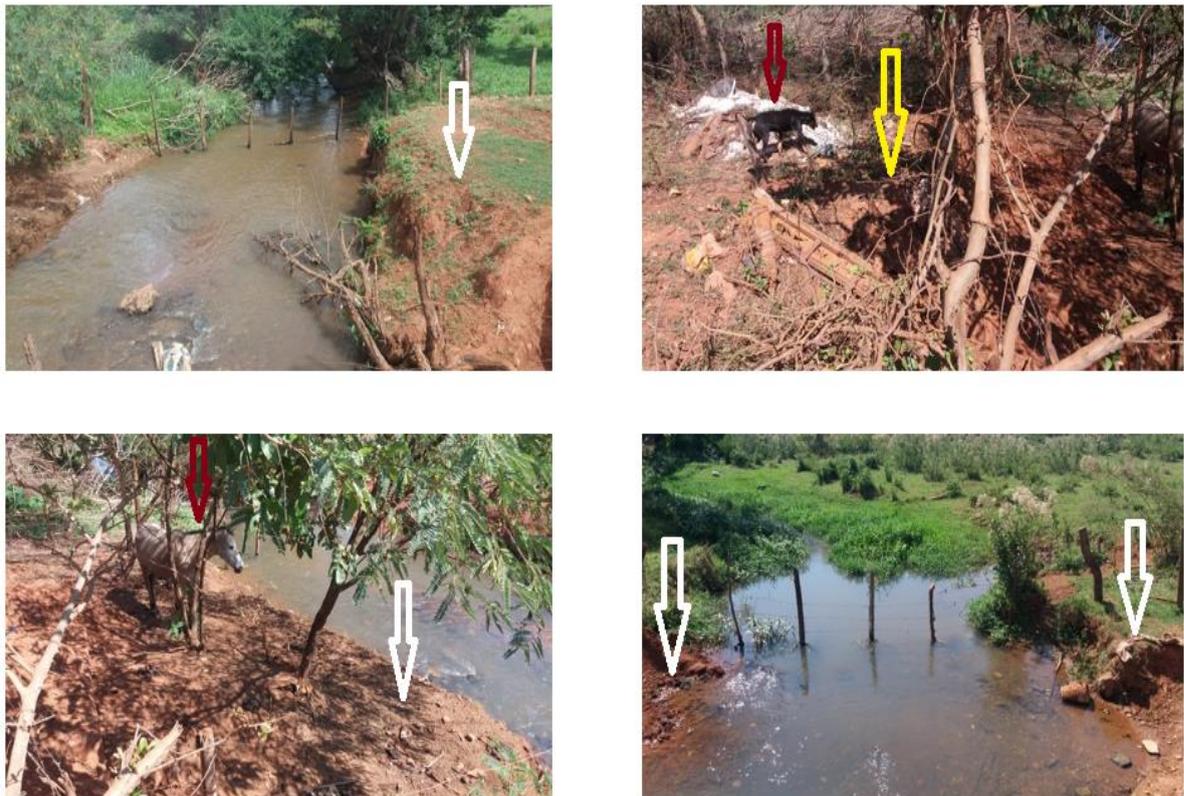
O trecho 3 (figura 18) analisado apresentou intenso uso e ocupação do solo, por atividades agropastoris e moradias, sendo considerado antropizado. As margens não apresentam cobertura vegetal, possuindo avançado processo de erosão e assoreamento causado também

pelas grandes enxurradas (provenientes das chuvas), que descem do perímetro urbano próximo, visto que não existe nenhum processo de contenção para que esse volume de água e lixo não alcance o leito do ribeirão Sampaio. Em todas as visitas realizadas durante a pesquisa foi possível identificar odor na água e no ambiente. Os discentes avaliaram este trecho como alterado.

Figura 18 – Imagens do ribeirão Sampaio, a montante da ETE, avaliado pelos participantes da Oficina de Avaliação Ambiental, por meio do protocolo adaptado no presente estudo (Pires do Rio, GO. 2018)^{1,2}.

Nota: ¹Esse trecho corresponde ao ponto 3 - coordenadas 17°18'46" S 48°17'45" O.

²A seta amarela indicam presença de lixo, a seta branca processos erosivos nas duas margens do trecho avaliado e a seta vermelha indicam animais.

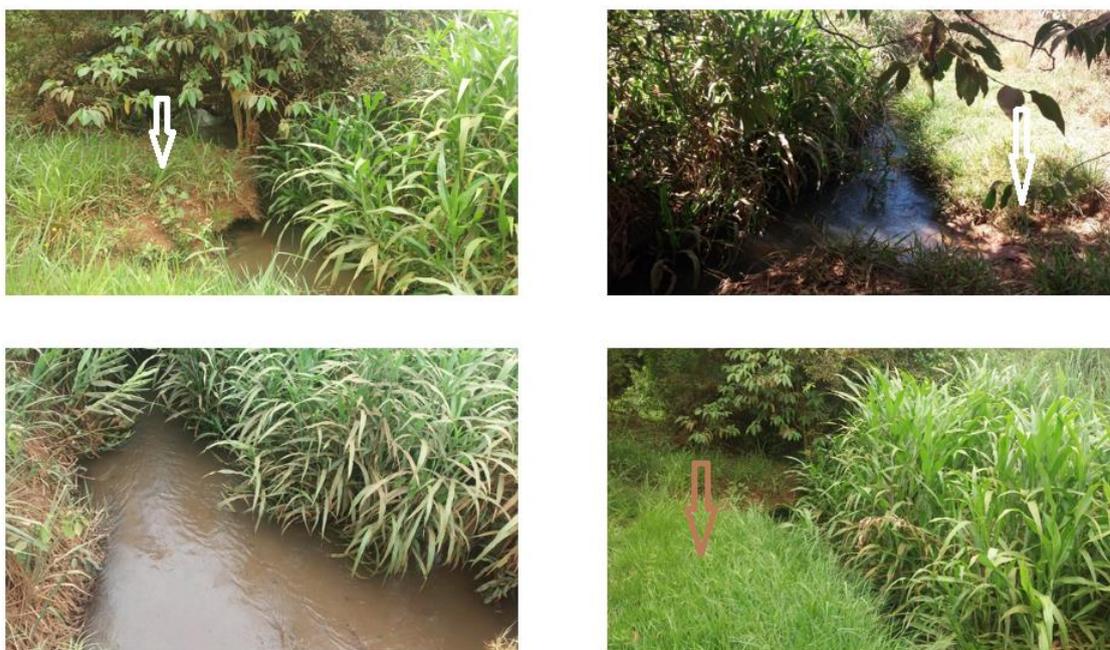
O trecho 4 (figura 19) possui uma mata ciliar pouco densa composta basicamente por espécies popularmente conhecidas por lírio-do-brejo (*Hedychium coronarium*) e conta-de-lágrimas (*Coix lacryma-jobi*) e com algumas espécies arbóreas nativas. Não apresentava presença de animais, entretanto um pouco abaixo do ponto avaliado verificou-se área de pastagens e animais. Em contrapartida, ao lado de uma das margens, seguindo por alguns quilômetros, encontra-se a maior área de mata fechada próxima ao perímetro urbano (pode ser visualizada na figura 1). O local foi avaliado com condição ambiental natural, lembrando que o curso d'água em questão é o manancial do município.

Figura 19 – Imagens do córrego Laranjal, a jusante da ETA, avaliado pelos participantes da Oficina de Avaliação Ambiental, por meio do protocolo adaptado no presente estudo (Pires do Rio, GO. 2018)^{1,2}.

Nota: ¹Esse trecho corresponde ao ponto 3 - coordenadas 17°16'29" S 48°15'51" O.
